А. Н. Логинова

## Особенности изучения и реставрации изразцовой облицовки печей дома Засецких в Вологде

**Аннотация.** В статье приведены результаты изучения изразцовых печей, находящихся в доме Засецких – памятнике деревянного зодчества города Вологды, построенном в 1780–1785 гг. Комплексное обследование изразцовой облицовки удалось осуществить в процессе реставрационных мероприятий, проводимых с 2020 года по настоящее время. На основании анализа архивных документов, материалов проектно-реставрационной документации 1973 г., замеров и визуальных наблюдений сделана попытка ретроспективного анализа состояния печей и их облика. В результате обследования печных фундаментов удалось существенно сузить датировку печной облицовки и ограничить ее 1780–1785 годами. В исследовании указана последовательность работ, выполненных на изразцовых печах, отражены основные этапы и использованные методы реставрации.

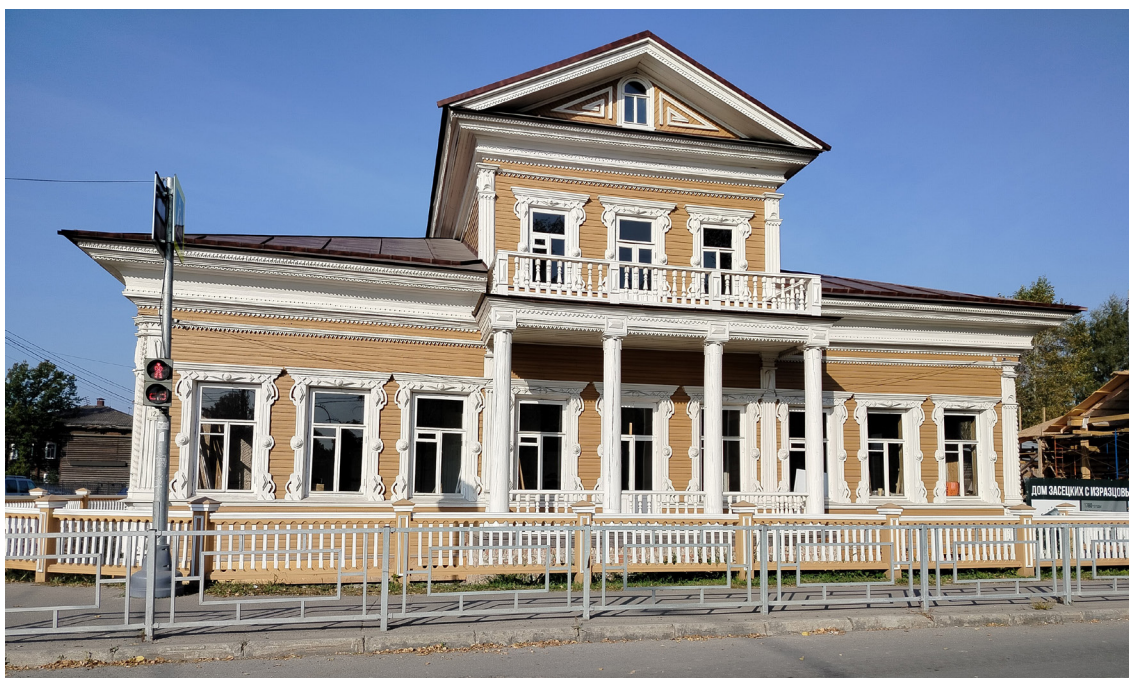
Рис. 1. Фасад Дома Засецких, отреставрированный в 2024 году

Fig. 1. The Zasetzky House in 2024. The restored facade of the house

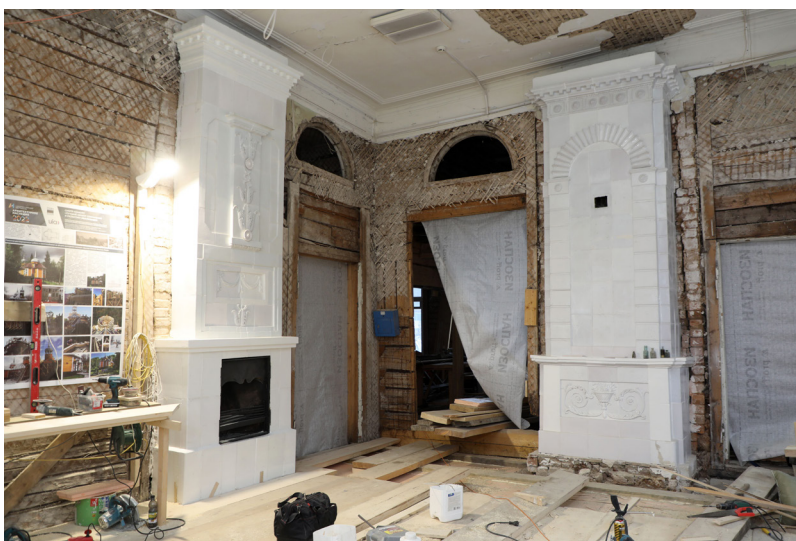
Первая перестройка дома была осуществлена в 1815–1816 гг. В эти годы выполнили понижение потолочных перекрытий с целью устройства антресольного этажа над центральным коридором и помещениями дворовой анфилады. Следы антресольного этажа в виде арочных проемов над дверями и следов врубки потолочных балок обнаружили в ходе реставрационных работ в 2020 году после снятия поздней штукатурки со стен (рис. 2). Арочные проемы прорубили также в 1815–1816 годах с целью освещения полуэтажа, поскольку оконные проемы в наружной стене дома отсутствовали. В результате следующей перестройки, в 1897 году, антресоли убрали, а жилое пространство дополнили мезонином, надстроенным по оси фасада (рис. 3). Последние работы, изменившие облик дома, производились в 1908 году, когда к нему с северо-восточной стороны пристроили еще одно хозяйственное помещение. Таким образом, в начале XX века завершились существенные переделки дома и последующие ремонты были направлены на сохранение его исторического облика.

Рис. 2. Следы антресольного этажа в помещениях дома Засецких в виде арочных проемов в межкомнатных перекрытиях. Фото предоставлено информационно-аналитическим центром «Культура в Вологодской области»

Fig. 2. Traces of the mezzanine floor in the Zasetzky House, visible as arched openings in the interior ceilings. Photo provided by the Information and Analytical Center "Culture" in the Vologda Region

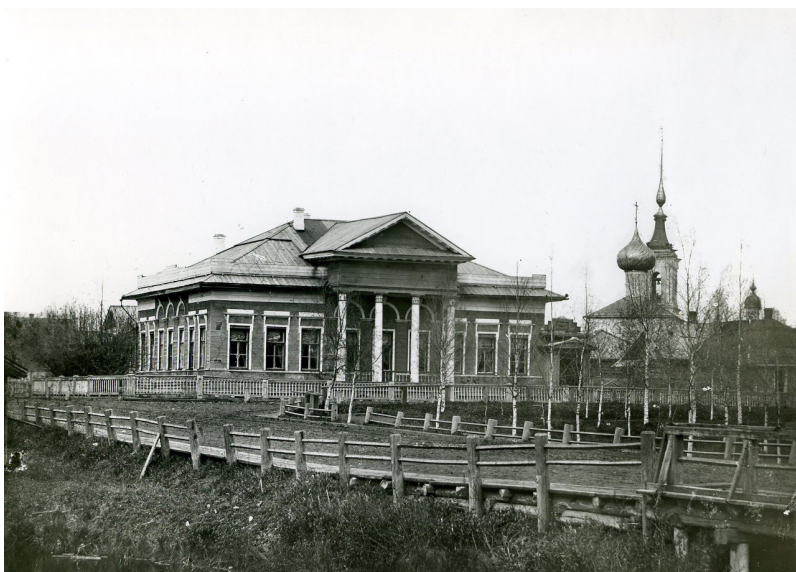
Рис. 3. Внешний вид дома Засецких до постройки мезонина в 1897 году. ВГМЗ-31394-11. Негатив. Дом Иваницкого у Пятницкого бульвара. 1890–1897 гг. Автор Л. Ф. Корчагин. Вологодский государственный музей-заповедник

Fig. 3. The exterior of the Zasetzky House before the construction of the mezzanine in 1897. VGMZ-31394-11. Negative. The Ivanitsky House near Pyatnitsky Boulevard. 1890–1897. Author: L.F. Korchagin. Vologda State Museum-Reserve

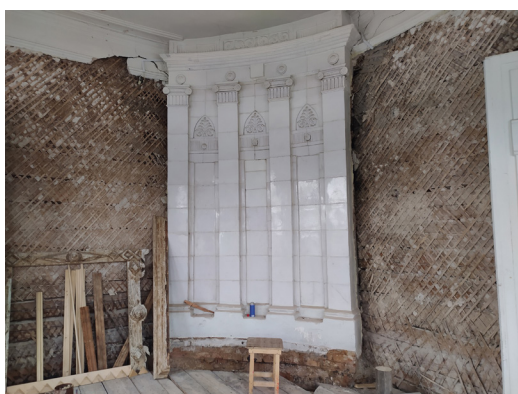
Парадная анфилада комнат открывается кабинетом. Стоящая здесь печь представляет собой угловую конструкцию с вогнутым зеркалом, оформленным в виде четырех пилястр, завершающихся капителью с ионическим ордером. Между пилястрами расположен декор в виде побега с закрученными в спираль нижними листьями (рис. 5). Кабинетная печь является наиболее полно сохранившейся по сравнению с другими печами дома. Двери из кабинета ведут в гостиную, где в двух противоположных углах находятся парные изразцовые печи (рис. 6). Вероятно, в своем первоначальном виде они были одинаковые и представляли собой сооружение, состоящее из двух колонн с коринфскими ордерами, поддерживающими арочный портик с треугольным фронтоном. Портик, декорированный по верхнему краю двумя треугольными вставками с цветком, сохранился на обеих печах, но в печи, расположенной слева, он выровнен с поверхностью и не выступает над зеркалом. Вероятно, перестройка печи была вызвана разрушением цокольной части и утратой колонн, что стало следствием деструктивных явлений на печном фундаменте. Назвать точное время переделки печи не представляется возможным, но, по-видимому, проблемы на фундаменте начались еще в конце XIX – начале XX века и выявились в процессе реставрационных работ 1950-х и 1980-х годов. Для укрепления фундамента советские реставраторы использовали бетонную заливку, что обнаружилось в 2020 году при обследовании здания. Кабинетная печь и обе печи гостиной топились из коридора. В советское время

Рис. 5. Кабинетная печь дома Засецких. 2024 г.  
Fig. 5. The study stove in the Zasetzky House. 2024

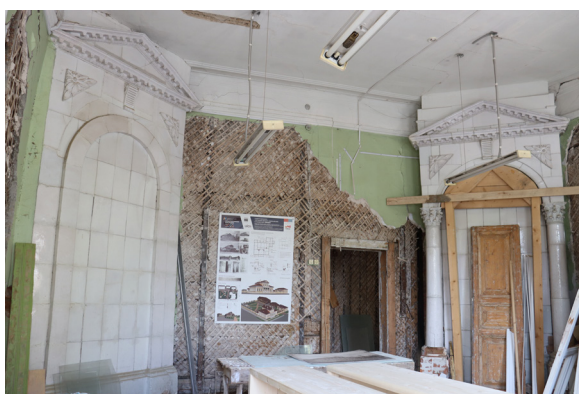
Рис. 6. Парные изразцовые печи гостиной дома Засецких. 2024 г.  
Fig. 6. Paired tiled stoves in the living room of the Zasetzky House. 2024

в здание подвели центральное отопление и, поскольку необходимость эксплуатации печей отпала, топки заложили. В 2020 году вновь встал вопрос об использовании печей, так как дом Засецких был отключен от теплосетей, а реставрационные работы на нем планировалось производить круглогодично. С этой целью печником А. П. Ясинецким были вскрыты топки, во всех печах переложены топливные камеры, дымоотводы и печные трубы, заменены утраченные и разрушенные детали кладки. До установки в 2024 году газового котла печи использовались для отопления помещений.

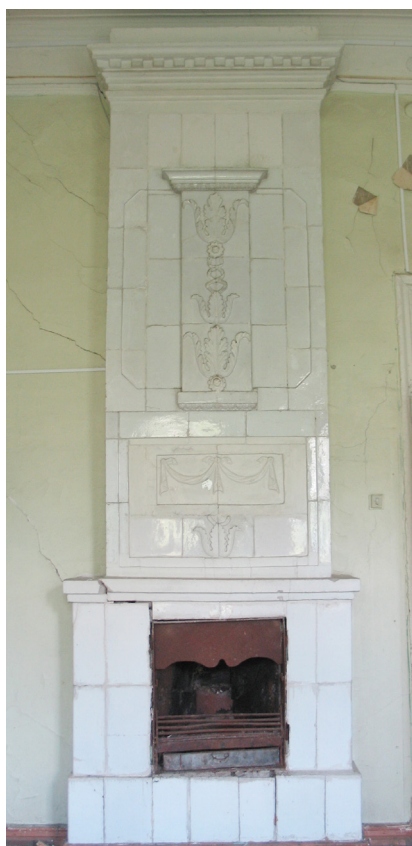
В дальней комнате парадной анфилады (будуаре) расположены две печи: каминная и калориферная. Камин представляет собой двухчастную конструкцию с широкой нижней частью с топкой, облицованной гладкими белыми изразцами (рис. 7). Верхняя часть камина, более узкая, декорирована по центру рельефными изразцами. В паспорте объекта 1973 года на камине отмечено наличие латунных двустворчатых дверец, которые в настоящее время утрачены [Проект реставрации памятника архитектуры XIX века, 1973, л. 31]. Высота каминной печи – 4 м 12,5 см, лицевая поверхность отступает от стены на 35,5 см. При ремонте кирпичной кладки соседней, сообщающейся с камином печи А. П. Ясинецким было установлено, что камин не имеет собственного дымоотводного канала, его дымовая камера врезана в дымоход соседней печи (выходящей сторонами в гостиную и топкой в коридор) и закрывается задвижкой, когда камин не используется. При обследовании фундаментов печей зафиксировано отсутствие основы под камином (рис. 8). Вся конструкция опиралась на деревянный пол и, соответственно, подвергалась механическим колебаниям и сезонным движениям дома, что впоследствии привело к разрушительным явлениям, выразившимся в глубоких трещинах в швах и на изразцовой облицовке, осыпям кладки и общей неустойчивости камина. Кроме того, на камине отсутствуют металлические связи, наличие которых зафиксировано на остальных изразцовых печах дома. Эти факты свидетельствуют о более позднем возведении камина по сравнению с другими изразцовыми печами дома. На это также указывает и не совсем удачная компоновка его декоративных деталей. Орнамент, составленный из трех листьев аканта с перевитой лентой в центре композиции, повторяется и в нижней части зеркала печи, но уже в усеченном виде: большая часть лент стесана и от орнаментального мотива остался только трилистник. Не вписывается в общую концепцию и двухчастная деталь, изображающая венок, расположенная в нижней части. Из вышеперечисленного можно сделать вывод, что мастер пользовался теми изразцами, которые были у него под рукой в данный момент и пытался составить из них цельный орнамент, подгоняя под размеры камина, стремясь добиться выразительности минимальными средствами.

Рис. 7. Камин до проведения реставрационных работ. 2016 г.  
Fig. 7. The fireplace before restoration work. 2016

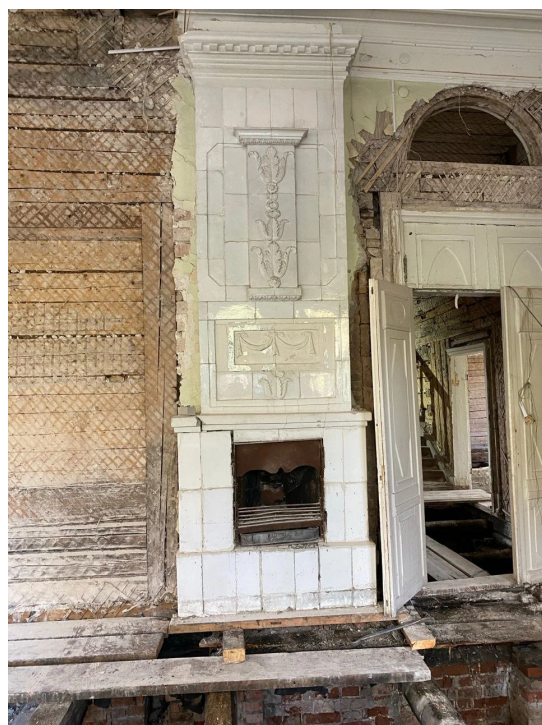
Рис. 8. Отсутствие фундамента изразцового камина на момент начала реставрационных работ в 2020 г.

Fig. 8. Absence of the tiled fireplace foundation at the start of restoration work in 2020

Дополнение камина более поздними изразцами обнаружилось и на нижней его части. Подвижность конструкции, вызванная отсутствием фундамента, привела к разрушению связей между нижними изразцами и грозила их обрушением. В связи с этим в 2024 году реставраторы приняли решение разобрать нижнюю часть и демонтировать изразцы (рис. 12). Всего было снято одиннадцать изразцов: семь прямоугольных (43 × 23 см) и четыре угловых (43 × 17,5 × 6,5 см). При этом оказалось, что в цокольной части наря-

В процессе реставрационных работ 2020 года под камин подвели фундамент из кирпича и железобетонных плит, обеспечивший его полную устойчивость. Изразцовую облицовку обеспылили и очистили от масляной краски. При снятии красочного слоя обнаружилось, что правая часть изразцовой вставки с изображением венка выполнена из гипса,

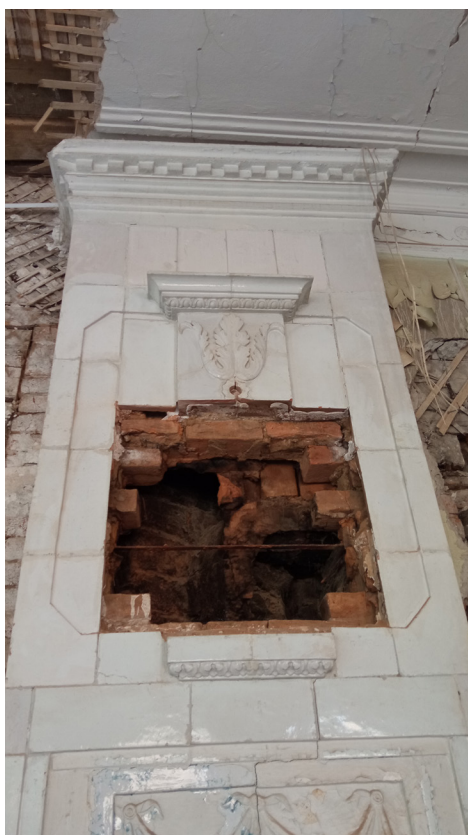
Действительно, в 2024 году при разборе центральной части камина (рис. 9), вызванной необходимостью восстановления дымохода, обнаружилось, что оборотные стороны демонтированных изразцов имеют следы повторного использования в виде крупных сколов и задымления. Также было зафиксировано отсутствие традиционного наполнения румпы битым кирпичом и глиной и части крепежных гвоздей (в том числе из-за отбитых румп). Монтаж изразцов производился с помощью проволоки, заведенной в раствор между кирпичами, швы затирались известью (рис. 10). В то же время порядок размещения изразцов указывает на их последовательный монтаж, осуществленный одновременно с кладкой камина. Полученные сведения позволяют утверждать, что изразцы, облицовывающие верхнюю часть камина, ранее использовались в другой печи и перенесены сюда во время строительства камина. Поскольку стилистически каминные изразцы близки другим изразцам печей дома Засецких, вполне вероятно, что для его возведения использовалась облицовка разобранной печи, стоявшей в парадных сенях, фундамент которой был обнаружен при снятии пола в 2020 году.

Рис. 9. Демонтаж центральной части камина в 2024 г.  
Fig. 9. Dismantling of the central part of the fireplace in 2024

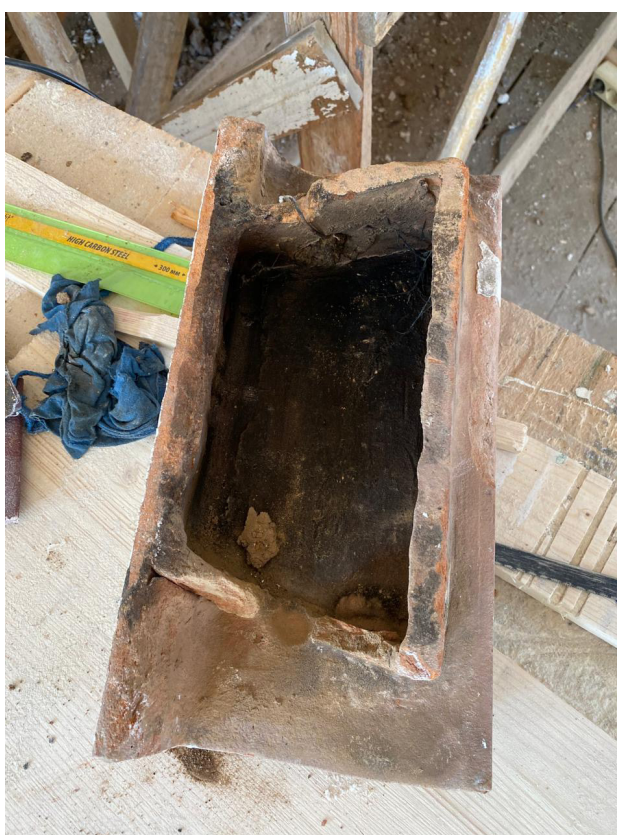
Рис. 10. Румпа демонтированного изразца центральной части камина. Старые сколы и проволочное крепление в отверстии румпы. 2024 г.  
Fig. 10. The back side (rumple) of a dismantled tile from the central part of the fireplace. Old chips and wire fastening in the rumple hole. 2024

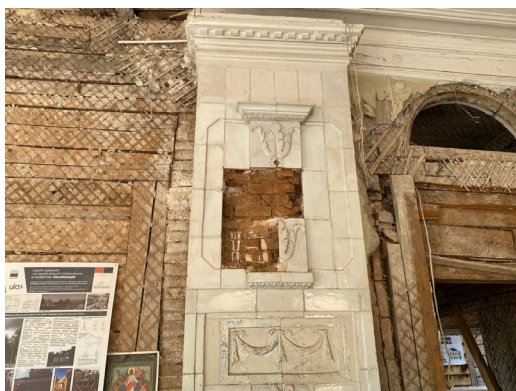
Время появления камина можно ограничить периодом с 1816 по 1897 год. Основанием для такой датировки является предположение, что первоначальная высота камина была меньше и соответствовала высоте помещений с надстроенным антресольным этажом. Анализ глазурного покрытия изразцов верхнего ряда и карниза и сравнение его с цветом и структурой глазури изразцов центральной части выявил существенные различия между ними, что свидетельствует о более позднем появлении навершия камина (рис. 11). Вероятнее всего, необходимость выровнять высоту камина с высотой печи, стоящей в этом же помещении, появилась после того, как разобрали антресольный этаж (в 1897 году) и потолок стал выше. Для этой цели использовали те изразцы, которые имели возможность приобрести в тот период и точное совпадение оттенка глазурного покрытия не считалось обязательным. Таким образом, даты надстройки антресольного этажа (1816 год) и его удаления (1897 год) на данный момент являются последними в определении времени постройки камина.

Рис. 11. Отличие изразцов верхнего ряда и карнизного завершения камина с основной изразцовой облицовкой  
Fig. 11. Differences between the tiles of the upper row and the cornice finish of the fireplace compared to the main tiled cladding

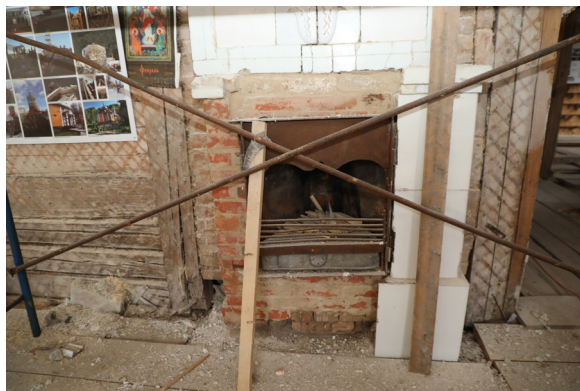
Рис. 12. Демонтаж облицовки нижней части камина в 2024 г. Фото предоставлено информационно-аналитическим центром «Культура в Вологодской области»  
Fig. 12. Dismantling the lower part of the fireplace cladding in 2024. Photo provided by the Information and Analytical Center "Culture" in the Vologda Region

ду с прямоугольными изразцами были вмонтированы два угловых изразца, которые использовались в качестве гладкой облицовочной плитки, что стало первым свидетельством производимых ранее ремонтных работ. Все демонтированные изразцы с гладкой лицевой поверхностью, покрытой белой глазурью, и с прямоугольной коробчатой, отступающей от краев румпой на обратной стороне. Внутри румп после очистки от глины обнаружили клейма гончарных заводов, существовавших в России в конце XIX – начале XX вв. Часть изразцов оказалась маркирована клеймом Майоликово-гончарно-изразцового завода К. П. Волкова и время их создания следует отнести к периоду 1893–1914 гг. Несколько изразцов имеет клеймо Рыбинского изразцового завода В. А. Аксенова и датируется 1896–1917 гг. Место производства еще трех изразцов, имеющих на внутренней стороне румпы клеймо с изображением буквы «Т», пока установить не удалось (рис. 13). На всех снятых изразцах отсутствовал крепежный гвоздь (костыль), традиционно использовавшийся при монтаже печной облицовки. Костыль, как правило, вставлялся в отверстия румпы и проволокой приматывался к соседним изразцам. Концы проволоки, отходящие от крепежного гвоздя, заводились в печную кладку для надежной связи облицовки с печной конструкцией. У печной облицовки нижней части камина такой костыль отсутствовал. К кладке печи изразцы крепились с помощью проволоки, продернутой через отверстия в румпе и намотанной на вбитый в кирпич гвоздь (рис. 14). Такой способ монтажа свидетельствует о проведении ремонтных работ на нижней части печи без разборки кирпичной кладки, а наличие изразцов разных производителей указывает на неоднократное восполнение изразцовой облицовки. О фрагментарном ремонте говорит также непропорциональность левой и правой сторон камина: расстояние от края до топки слева составляет 37,5 см, справа – 31,5 см. Обращает на себя внимание и тот факт, что изразцы верхней и нижней частей камина различаются цветом глины. Рельефные изразцы верхней части изготовлены из крупнодисперсной глины красно-коричневого цвета, в то время как глина нижних изразцов имеет светло-коричневый оттенок.

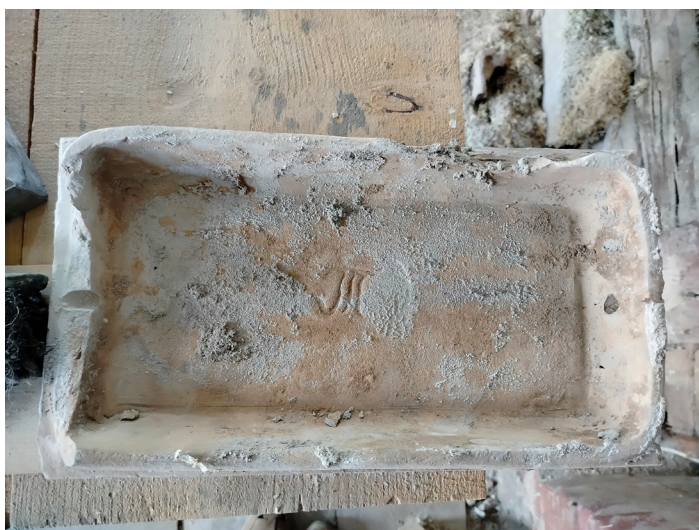
Рис. 13. Клеймо в виде буквенной маркировки на оборотной стороне изразца, демонтированного с нижней части камина в 2024 г.  
Fig. 13. A maker's mark in the form of letter markings on the reverse side of a tile removed from the lower part of the fireplace in 2024

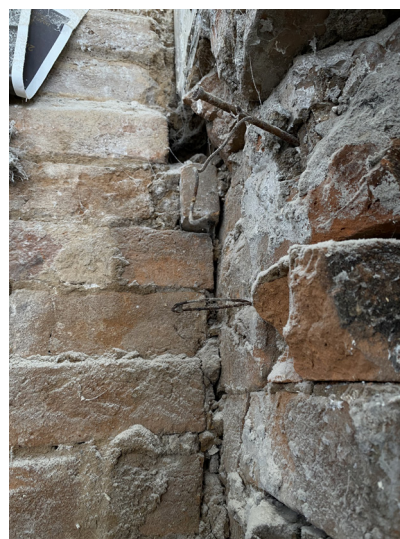
Рис. 14. Следы ремонтного монтажа изразцов в виде вбитого в кладку гвоздя с намотанной на него проволокой. 2024 г.  
Fig. 14. Traces of repair work on the tiles, including a nail driven into the masonry with wire wrapped around it. 2024

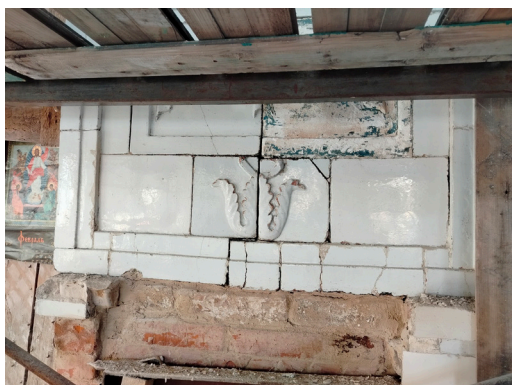
что, по-видимому, стало результатом реставрационных работ, проводимых ранее. Выявилось также отсутствие изразцовой каминной полки: переход от нижней части к верхней был оформлен бетонным выступом, покрашенным белой краской (рис. 15). После снятия краски, гипсовые и бетонные восполнения отшлифовали, загрунтовали и покрыли белой глянцевой краской, имитирующей цвет глазури (оттенок глазури подобран в соответствии с оттенком глазури на исторической облицовке). Зашпаклеваны и покрашены также мелкие утраты на изразцах (сколы, осыпи глины и глазури). Для восполнения утраченных деталей нижней части камина по историческим аналогам изготовили новые изразцы. Реставрационные работы на камине завершились установкой новых и демонтированных изразцов на место и заделкой швов между ними (рис. 16).

Рис. 15. Удаление красочного слоя на гирлянде и демонтаж поздней бетонной полки в 2024 г.  
Fig. 15. Removal of the paint layer on the garland and dismantling of the later concrete shelf in 2024

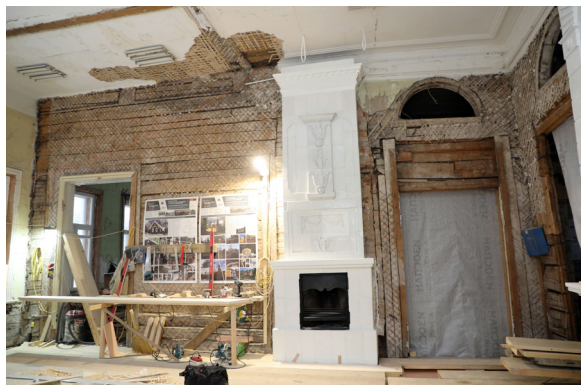
Рис. 16. Камин после реставрации. 2024 г. Фото предоставлено информационно-аналитическим центром «Культура в Вологодской области»  
Fig. 16. The fireplace after restoration. 2024. Photo provided by the Information and Analytical Center "Culture" in the Vologda Region

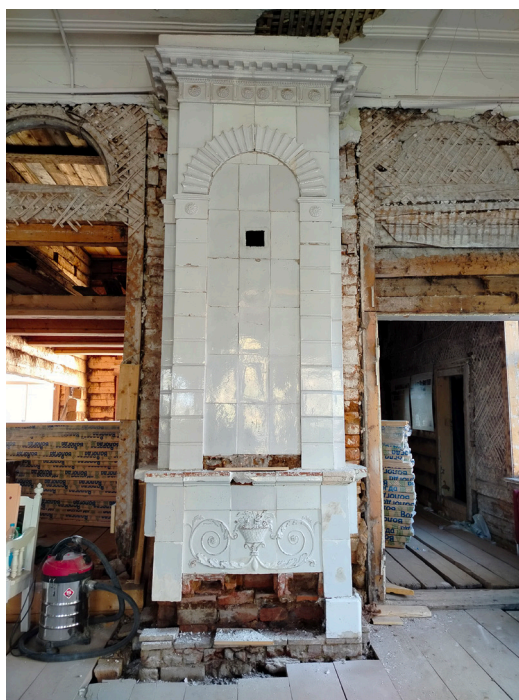
Вторая печь, находящаяся в этом же помещении, представляет собой прямоугольную конструкцию высотой 410 см, шириной лицевой части в основании 64,5 см и шириной 48 см в средней части. Зеркало печи декорировано изразцами в виде гофрированной арки на рустованных пилястрах, верх оформлен поясом рельефных розеток (такие же розетки присутствуют и в кабинетной печи) и выступающим карнизом с дентикулами. В нижней части печи расположено трехизразцовое рельефное клеймо с изображением букета цветов в вазоне с расходящимися от него закрученными в спираль побегами (рис. 17). Своими сторонами печь выходит в три помещения, изразцами облицована только одна ее стена, расположенная в парадной анфиладе комнат (в помещении с печью-камином).

Рис. 17. Калориферная печь до реставрации

Fig. 17. The calorifer stove before restoration

В 2020 году при ремонте печной кладки в топливной камере обнаружили три печные дверцы и задвижка, вероятно, сложенные сюда печниками перед закладкой топки в советское время. Сохраненные таким образом печные приборы очистили от пыли и ржавчины и вернули на их историческое место. При обследовании состояния внутренней кладки печи выявили ее сильное разрушение: свод топливной камеры обвалился, тяга в дымоотводных каналах отсутствовала. В связи с этим было принято решение максимально осторожно разобрать внутренность печи и, не затрагивая изразцовую облицовку, восстановить кирпичную кладку в полном соответствии с ее историческим обликом. В процессе демонтажа установили, что печь имела калориферную конструкцию: в надтопочном

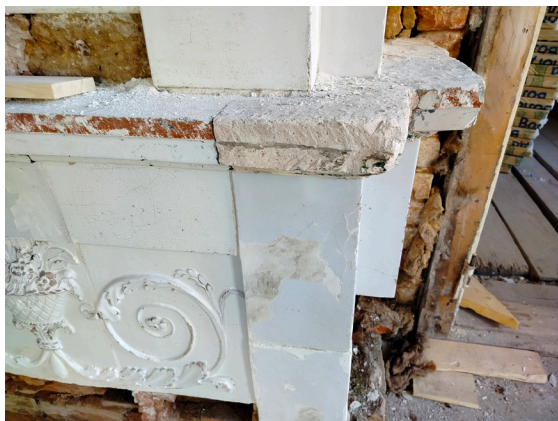
В процессе удаления красочных слоев с изразцовой поверхности калориферной печи обнаружилось, что край полки, отделяющей верхнюю и нижнюю ее часть, стесан по всему периметру и утраченный правый угол восполнен гипсом. Возможно, край полки сточили с целью сгладить сколы и утраты, полученные ей во время эксплуатации (рис. 18).

Рис. 18. Стесанный край изразцовой полки калориферной печи и ее угол, восполненный в процессе предыдущих реставраций  
Fig. 18. The trimmed edge of the tiled shelf of the calorifer stove and its corner, restored during previous repairs

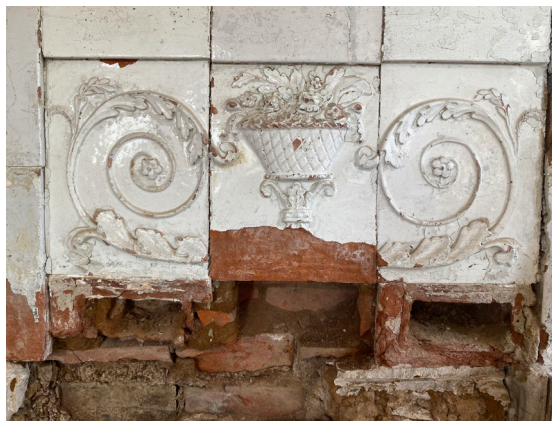
Так же, как и в камине, из-за повышенной влажности и сезонных температурных колебаний существенно пострадала нижняя часть печи. С 2008 по 2020 годы, пока дом не использовался, разрушительные процессы протекали наиболее интенсивно, поскольку не открывались отдушины, находящиеся в фундаменте здания, и не осуществлялась вентиляция помещений. Скопившаяся и замерзшая в цоколе печи влага способствовала появлению микротрещин, что вело к постепенному разрушению керамической облицовки. К началу реставрационных мероприятий было зафиксировано частичное разрушение трехизразцового рельефного клейма с изображением букета цветов в вазоне, в основании печи на нескольких изразцах отмечено отставание лицевой пластины от румпы (рис. 19). В процессе реставрации цокольную часть разобрали, удалили разрушенные элементы и в основание печи взамен утраченных вмонтировали новые изразцы, изготовленные в соответствии с историческими. Рельеф трехизразцового клейма восполнили гипсом, загрунтовали и покрасили краской, соответствующей цвету глазури (рис. 20).

Рис. 19. Состояние изразцовой облицовки основания калориферной печи. 2023 г.  
Fig. 19. Condition of the tiled cladding at the base of the calorifer stove. 2023

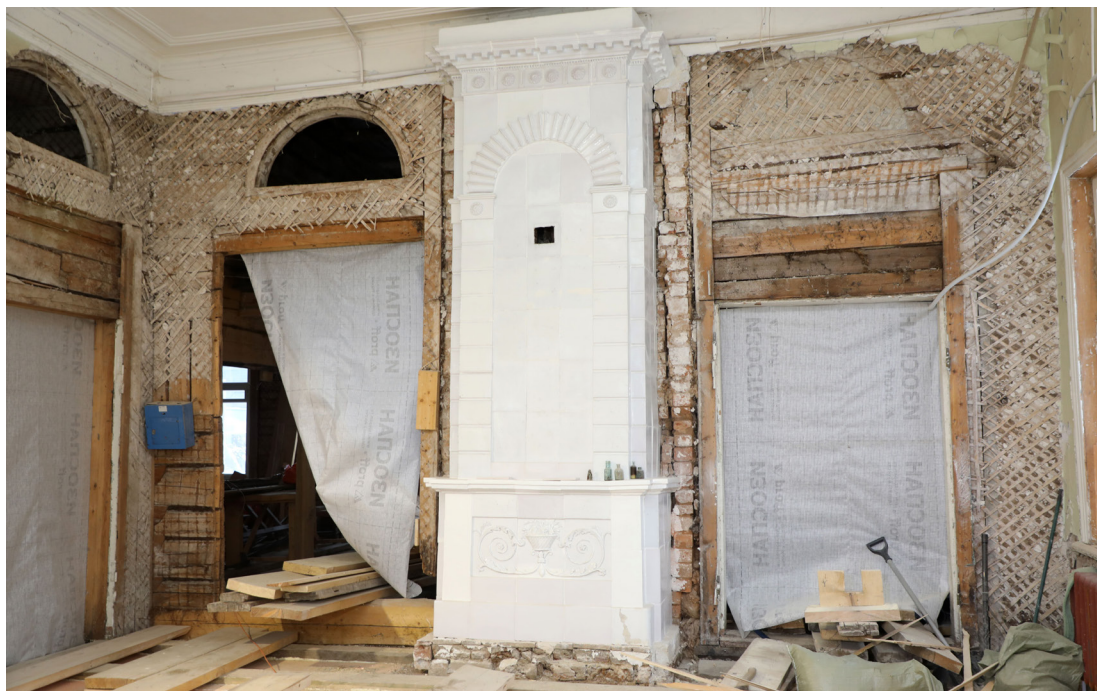
Рис. 20. Калориферная печь после реставрации. 2024 г.  
Fig. 20. The calorifer stove after restoration. 2024
